# 樹木診断報告書

委託件名：街路樹精密診断作業委託（上北沢桜並木）

所在地：世田谷区上北沢 3－24 先 ほか

令和 4 年 1 月 31 日

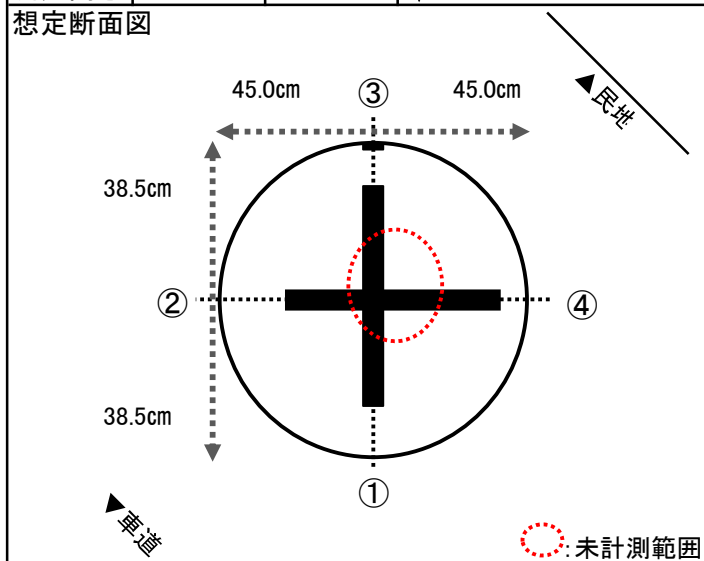
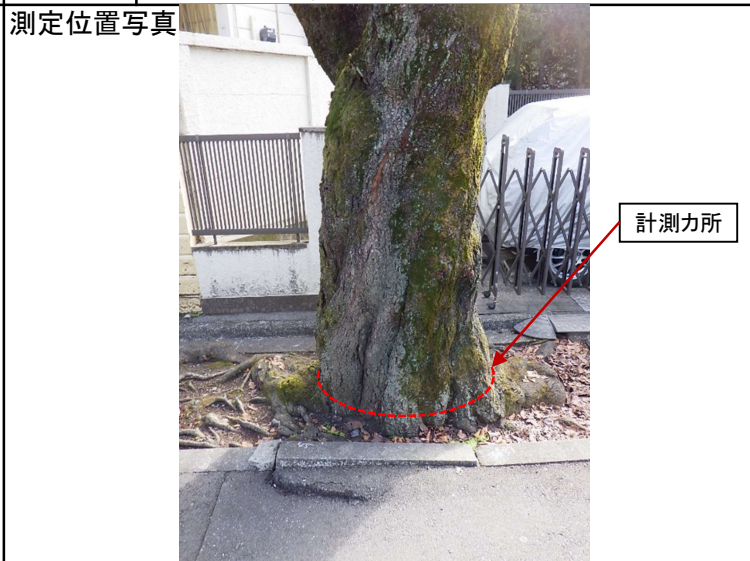
No. 1

| 腐朽空洞率 | 51.4% | 空洞率計算式(未測定部分は腐朽空洞部として計算) | $\left( \frac{77.0 - 2.1 - 1.2 - 11.7 - 8.7}{77.0 - 2.1 - 1.2} + \frac{90.0 - 1.4 - 1.4 - 18.4 - 6.7}{90.0 - 1.4 - 1.4} \right)^2$ |

所見 精密診断の結果、倒木危険度判定の目安である50%を超える極めて大きい内部異常が確認された。想定断面図②番の位置にある露出根に肥大生長が見られ、根元の揺らぎも確認できなかったが、ベッコウタケによる腐朽が根元心材部分に広がっており、かつ民地側となる③番④番における健全材が薄いため(T/R率30%未満)、折損の危険性が高い樹木である。また過去の精密診断(計測高0.05m)にて腐朽空洞率50%を超える結果が出ていたことも踏まえると、撤去・植え替えの検討が望ましい。

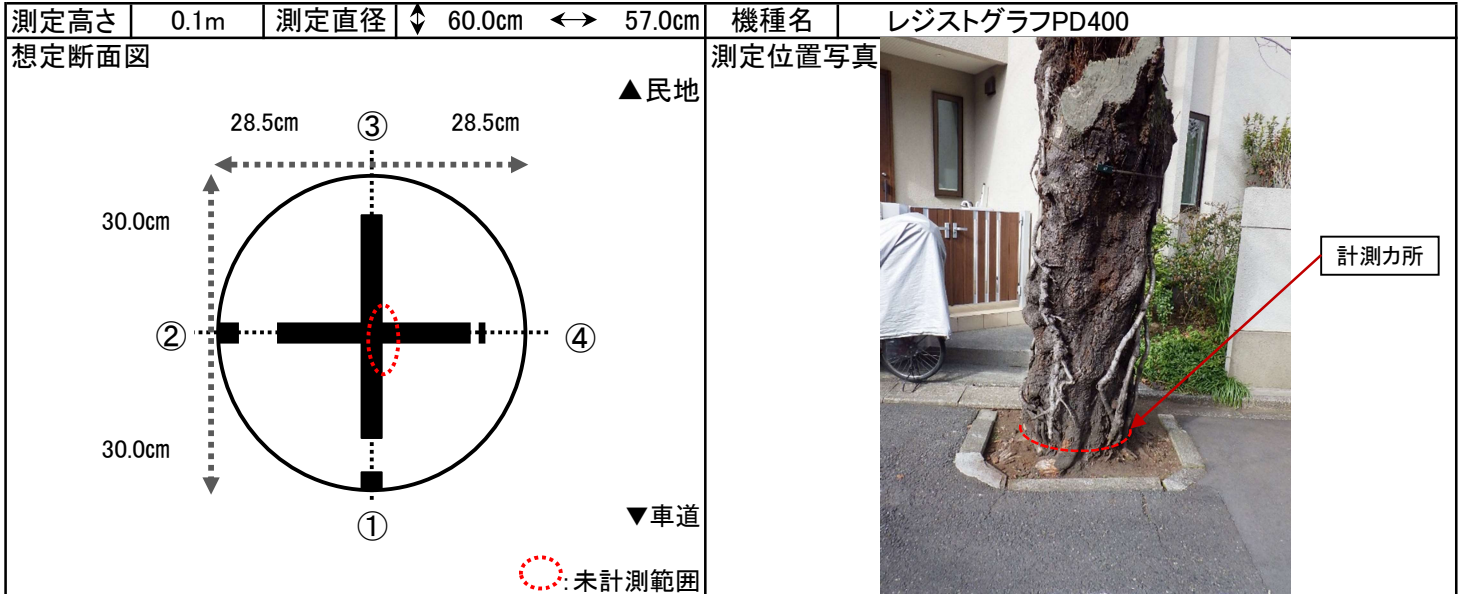
No. 2

| 腐朽<br>空洞率 | 55.8% | 空洞率計算式(未測定部分は腐朽空洞部として計算) |

所見 精密診断の結果、倒木危険度判定の目安である50%を超える極めて大きい内部異常が確認された。幹内部に健全材(intact)が一部検出されたが、心材腐朽内に成長した不定根と推察される。これらは、栄養生長には有用だが、樹体を支える強度は期待できない。また樹皮枯死や不定根の枯死が多いこと、車両接触の折損により骨格となる大枝が付け根から切除され樹形崩壊・衰退傾向にあること、さらに過去の機器診断にて幹(計測高1.0m)の腐朽空洞率50%超の結果が出ていたことも踏まえると、撤去・植え替えの検討が望ましい。

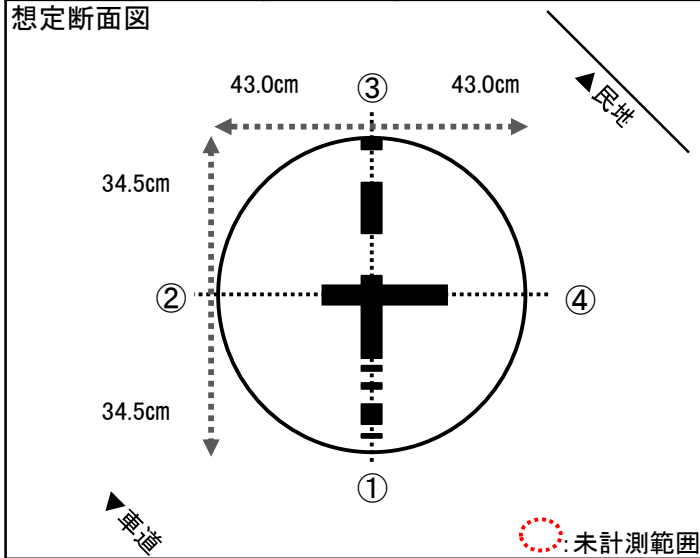
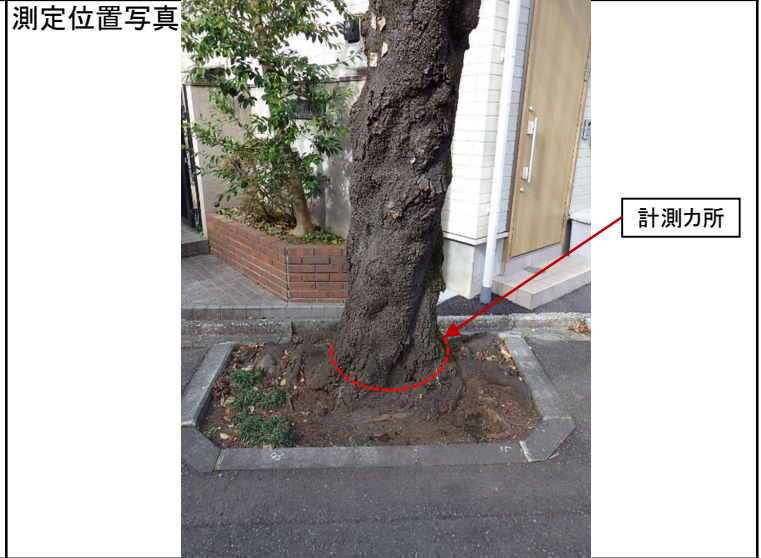
No. 3

| 腐朽<br>空洞率 | 23.2% | 空洞率計算式(未測定部分は腐朽空洞部として計算) |

所見 精密診断の結果、中程度の内部異常が確認された。腐朽空洞率は20%台であるが、計測結果より、腐朽部分に偏りがあり散在していること、心材部に腐朽が入り混じる健全と言い難いもの材と推察される部分があることから、実際の腐朽は想定断面図より進行していると考え。さらに幹を押すと根元が大きく揺らぎ、車道側への傾きが大きいので(約20度)、倒伏の危険性が非常に高い。また過去の精密診断(計測高0.05m)にて腐朽空洞率50%を超える結果が出ていたことも踏まえると、撤去・植え替えの検討が望ましい。
