# ＜コスカシバ＞退治奮戦記

## （調査・活動報告）

〔概 況〕：5月29日（火）コスカシバ調査と退治

## 桜診断一覧

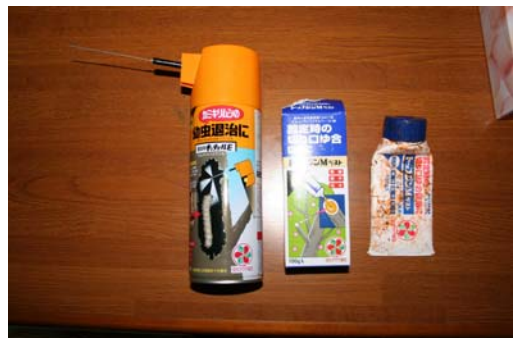
この殺虫剤の噴射ノズルは針のようになっていて3方向から溶液が噴射
