# ＜コスカシバ＞退治奮戦記

## （調査・活動報告）

〔概 況〕：5月29日（火）コスカシバ調査と退治

## 桜診断一覧

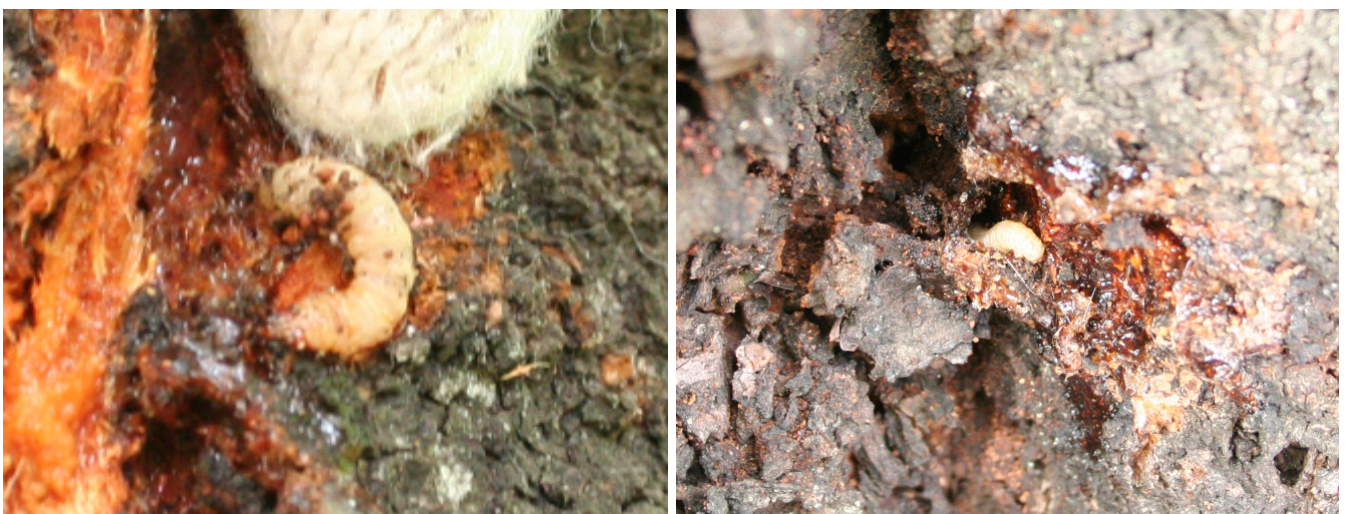
50本のコスカシバ調査を行い、コスカシバ20数匹をつぶした。コスカシバのヤニは、樹高約2mの高さから地表までのところに多くあり、479箇所見つかった（詳細は別表）。ほとんどのコスカシバのヤニの箇所をつぶし、除去した。飛んでいる成虫も見つかっており、羽化しているものを含めると、昨年から一向に減っている様子はなく、むしろ、増加していることは間違いない。

ブロック別で見ると、北側（線路側）から南側にいくに従って、一本あたりのコスカシバ発生率は減少している。一番南側のブロックでは1本当たり約6箇所だが、一番北側のブロックでは、14箇所である。一番南側のブロックでは、樹齢80年になると思われる桜木があるが、古木だからといって必ずしもコスカシバが入り込むのではないことが分かる。
